**RELATÓRIO DE INSPEÇÃO
NR-35**

INSPEÇÃO DE INTEGRIDADE CONFORME NORMA REGULAMENTADORA Nº 35

LOUIS DREYFUS COMPANY - SANTOS/SP

TORRE RESFRIAMENTO 2

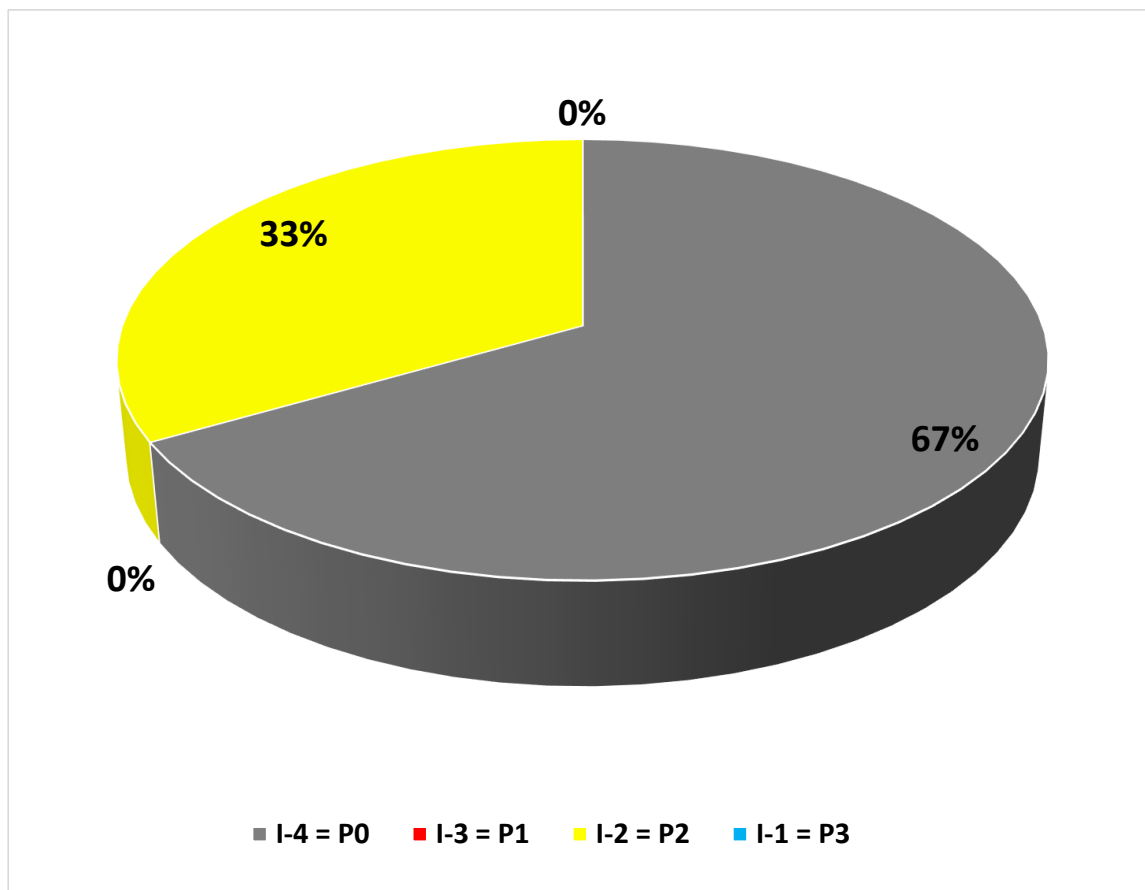
5.0 GRÁFICO DE PRIORIDADES

PRIORIDADES	TOTAL	PORCENTAGEM
P0 - Crítica	4	67%
P1 - Alta	0	25%
P2 - Média	2	33%
P3 - Baixa	0	0%
