**RELATÓRIO DE INSPEÇÃO  
NR-35**

# INSPEÇÃO DE INTEGRIDADE CONFORME NORMA REGULAMENTADORA NR - 35

## LOUIS DREYFUS COMPANY - SANTOS/SP

### TORRE RESFRIAMENTO 3

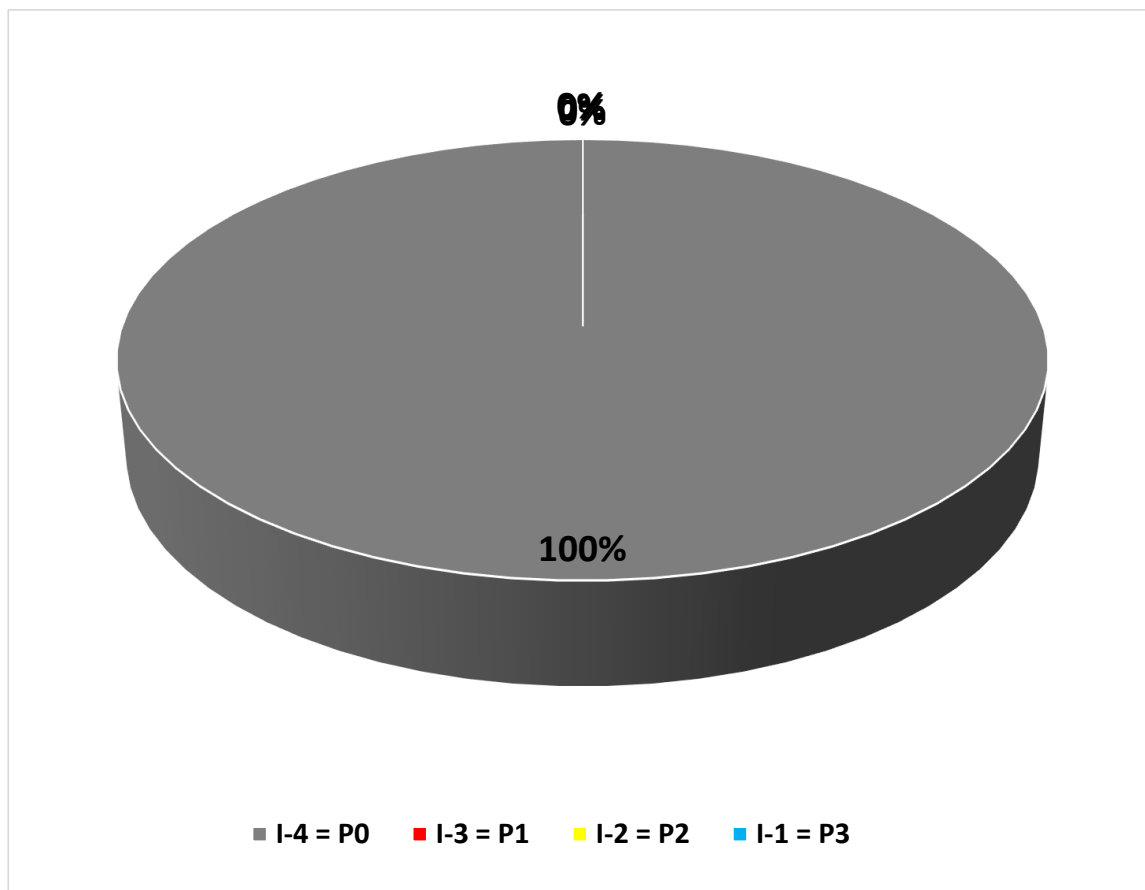
## 5.0 GRÁFICO DE PRIORIDADES

PRIORIDADES	TOTAL	PORCENTAGEM
P0 - Crítica	7	100%
P1 - Alta	0	0%
P2 - Média	0	0%
P3 - Baixa	0	0%
