**RELATÓRIO DE INSPEÇÃO
NR-35**

INSPEÇÃO DE INTEGRIDADE CONFORME NORMA REGULAMENTADORA NR - 35

LOUIS DREYFUS COMPANY - SANTOS/SP

TORRE RESFRIAMENTO 4

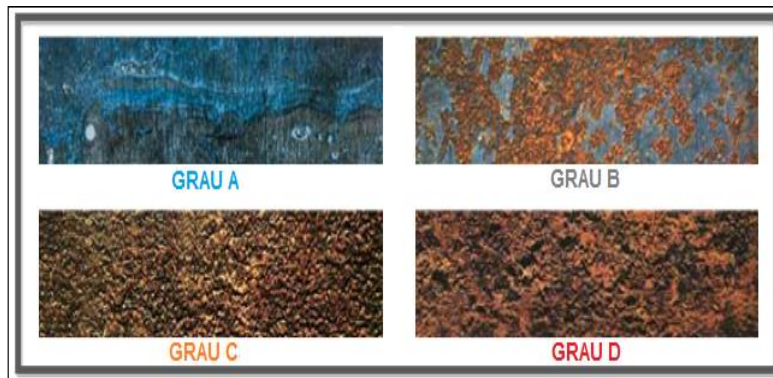
6.0 TABELA DE GRAU DE CORROSÃO

- **Grau A** – Superfície de aço com a carepa de laminação praticamente intacta em toda a superfície e sem corrosão. Representa a superfície de aço recentemente laminada, (limpeza periódica).
- **Grau B** – Superfície de aço com princípio de corrosão, quando a carepa de laminação começa a desprender-se, (tratamento e pintura).
- **Grau C** – Superfície de aço onde a carepa de laminação foi eliminada pela corrosão ou poderá ser removida por raspagem ou jateamento, desde que não tenha formado ainda cavidades muito visíveis (pites) em grande escala, (aprovada com ressalvas).
- **Grau D** – Superfície de aço onde a carepa de laminação foi eliminada pela corrosão com formação de cavidades visíveis em grande escala, (situação reprovada).

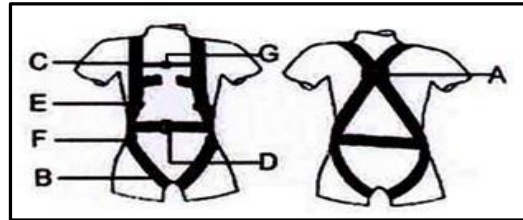
9.0 PROCEDIMENTOS DE UTILIZAÇÃO DO CINTO PARAQUEDISTA

Pegue o cinturão pela argola dorsal (A). Passe os pés nos porta-coxas (B) já afivelados. Coloque os suspensórios (C), um a um pelos braços. Ajuste e trave a fivela da cintura (D). Ajuste e trave as fivelas dos suspensórios (E). Ajuste e trave as fivelas dos porta-coxas (F). Ajuste e trave a fivela secundária frontal (G).
