<p>Movecta Do porto até você.</p>	<p>MOVECTA - GUARUJÁ/SP</p>	
<p>RELATÓRIO DE INSPEÇÃO NR-35</p>		<p>Relatório 35-0100</p>	<p>Página 1</p>
		<p>Obra 2484</p>	<p>Revisão 0</p>

INSPEÇÃO DE INTEGRIDADE CONFORME NORMA REGULAMENTADORA Nº 35

Armazém Químico 1 - Linha de Vida Rígida - Trilho - Portão 2 Interno

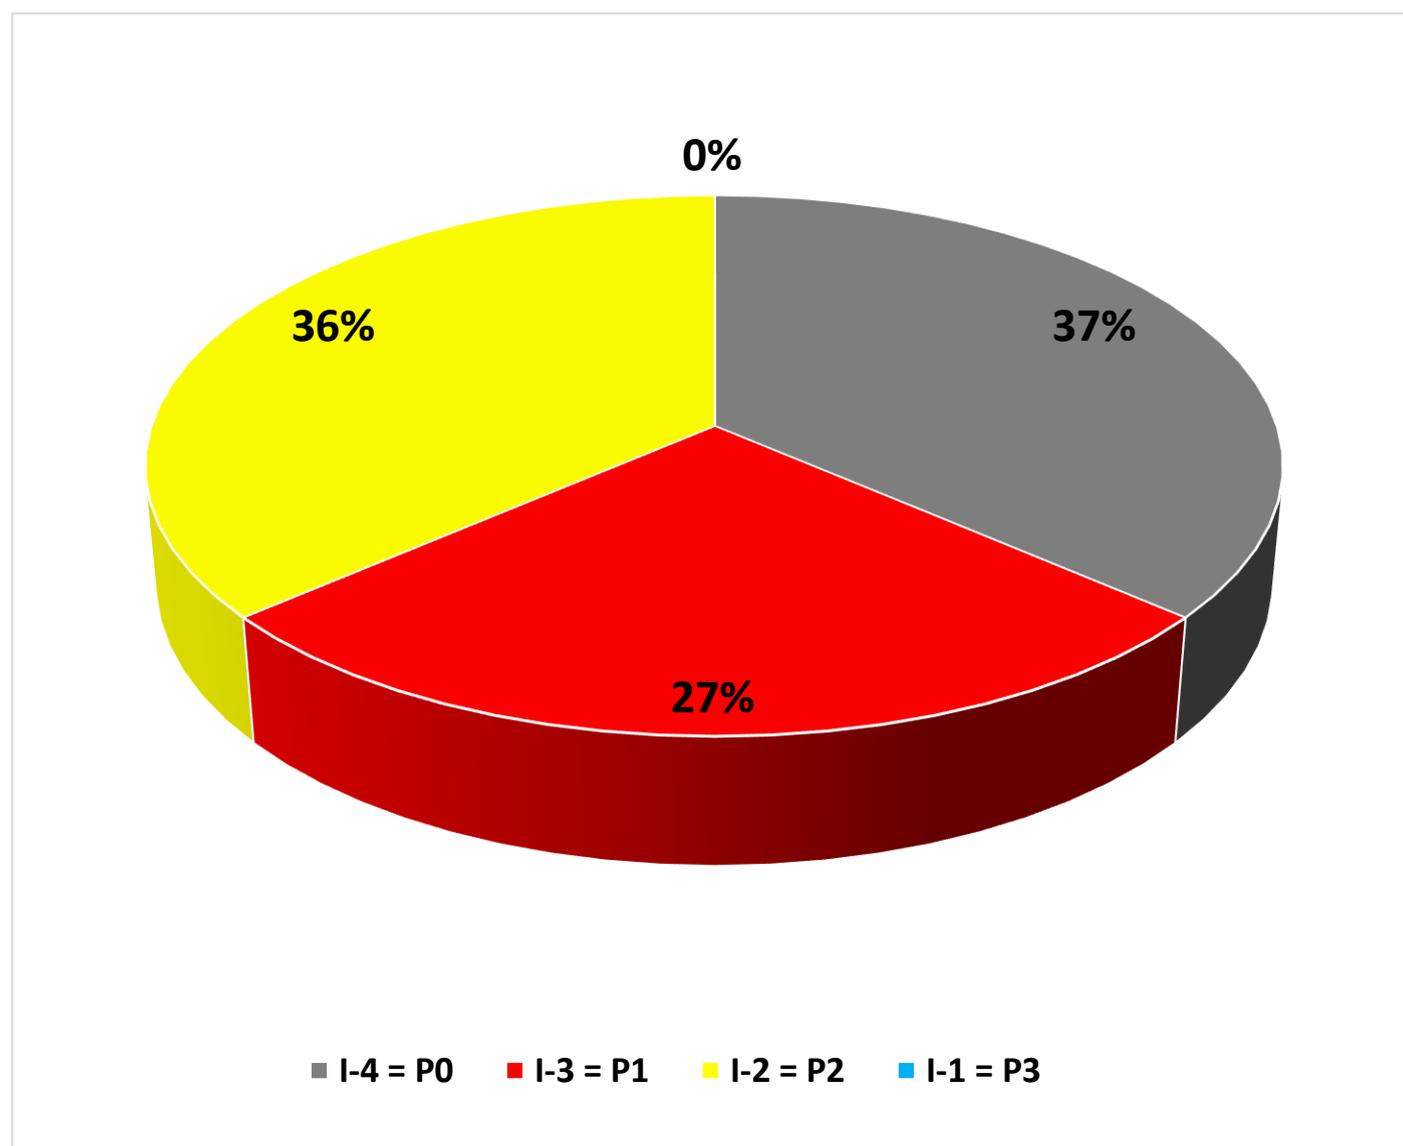
5.0 GRÁFICO DE PRIORIDADES

PRIORIDADES	TOTAL	PORCENTAGEM
P0 - Crítica	4	37%
P1 - Alta	3	27%
P2 - Média	4	36%
P3 - Baixa	0	0%

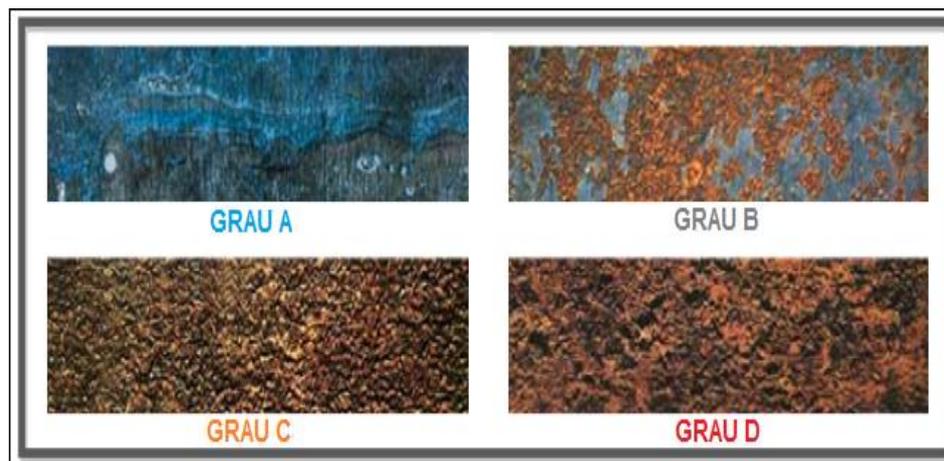
6.0 TABELA DE GRAU DE CORROSÃO

- **Grau A** – Superfície de aço com a carepa de laminação praticamente intacta em toda a superfície e sem corrosão. Representa a superfície de aço recentemente laminada, (limpeza periódica).
- **Grau B** – Superfície de aço com princípio de corrosão, quando a carepa de laminação começa a desprender-se, (tratamento e pintura).
- **Grau C** – Superfície de aço onde a carepa de laminação foi eliminada pela corrosão ou poderá ser removida por raspagem ou jateamento, desde que não tenha formado ainda cavidades muito visíveis (pites) em grande escala, (aprovada com ressalvas).
- **Grau D** – Superfície de aço onde a carepa de laminação foi eliminada pela corrosão com formação de cavidades visíveis em grande escala, (situação reprovada).

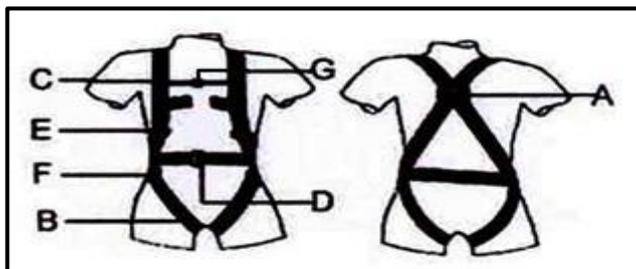
9.0 PROCEDIMENTOS DE UTILIZAÇÃO DO CINTO PARAQUEDISTA

Pegue o cinturão pela argola dorsal (A). Passe os pés nos porta-coxas (B) já afivelados. Coloque os suspensórios (C), um a um pelos braços. Ajuste e trave a fivela da cintura (D). Ajuste e trave as fivelas dos suspensórios (E). Ajuste e trave as fivelas dos porta-coxas (F). Ajuste e trave a fivela secundária frontal (G).

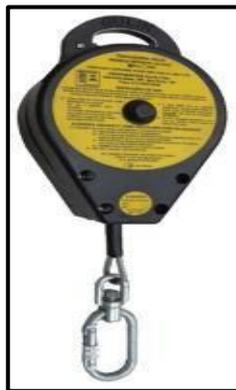
10.0 PROCEDIMENTO DE UTILIZAÇÃO DO TRAVA-QUEDAS RETRÁTIL

Antes de conectar o trava-queda ao cinturão, faça o teste inicial de bom funcionamento da mola retrátil e das travas: só use o aparelho após constatar:

- Imediato travamento do cabo após ser puxado com força para fora.
- Retorno integral do cabo retrátil após deixar de ser puxado.
- Checar pino de segurança para constatar se o equipamento está em estado de utilização.

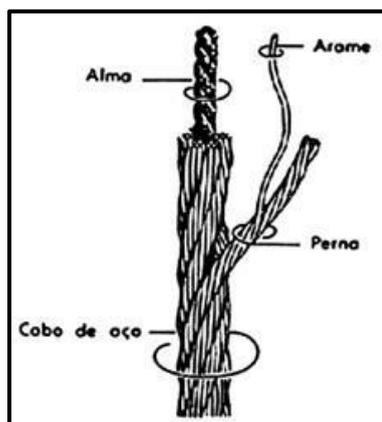
A) CABO DE AÇO:

USO: Os cabos de aço utilizados nas cadeiras suspensas, guinchos e trava-quedas, são de construção 6x19, galvanizados ou inox. São 6 pernas com 19 arames cada, torcidas em torno de uma alma de aço.

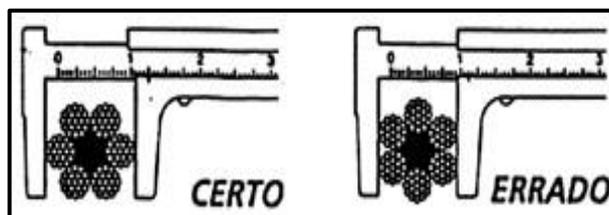
- **Medição do diâmetro:** o diâmetro do cabo de aço é aquele da sua circunferência máxima.

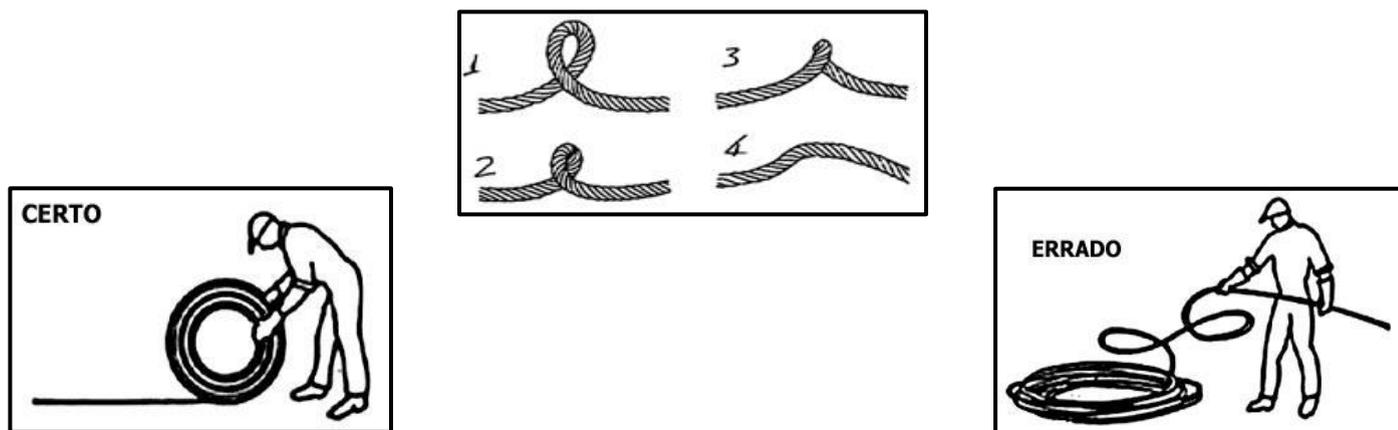
- **Manuseio do cabo de aço:** o cabo de aço deve ser enrolado e desenrolado corretamente (Figura 2), a fim de não ser estragado facilmente por deformações permanentes e formação de nós fechados (Figura 1). Se o cabo for manuseado de forma errada (Figura 3), ou seja, enrolado ou desenrolado sem girar o rolo ou o carretel, o cabo ficará torcido e formará laço. Com o laço fechado (Figura 1, posição 2), o cabo já estará estragado e precisará ser substituído ou cortado no local.

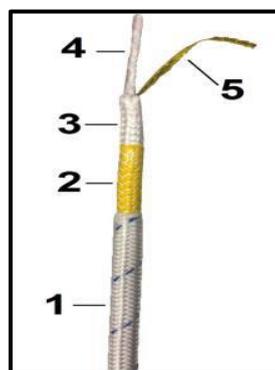
B) CORDA DE SEGURANÇA:

USO: As cordas de fibra sintética utilizadas para sustentação da Cadeira Suspensa ou cabo-guia do trava-queda deslizante devem ter diâmetro nominal de 12mm, carga de ruptura de, no mínimo, 20 kN, obedecer às especificações do item NR 18.16.5 – Anexo I do MTE, sendo constituída de trançado triplo com alma central conforme detalha a imagem abaixo

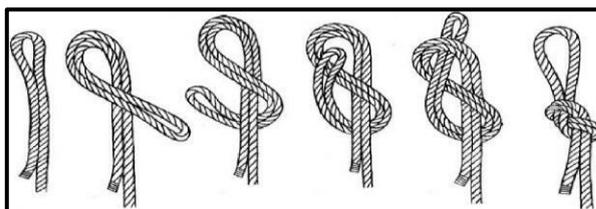
- **Nó oito:** Para confecção de um seguro olhal de corda, costuma-se utilizar o nó oito conforme a figura:
