<p>HINOVE AGROCIÊNCIA</p>	<p>HINOVE - REGISTRO/SP</p>	
<p>RELATÓRIO DE INSPEÇÃO NR-18</p>		<p>Relatório 18-0040</p>	<p>Página 1</p>
		<p>Obra 10091</p>	<p>Revisão -</p>

NR-18 - INSPEÇÃO DA ESTRUTURA DA CHAMINÉ

CHAMINÉ DO LAVADOR DE GASES

NR-18 - INSPEÇÃO DA ESTRUTURA DA CHAMINÉ DO LAVADOR DE GASES , afim em detectar através das inspeções a serem realizadas, a existência de irregularidades que possam comprometer a segurança dos componentes e pessoas, durante o seu funcionamento normal.

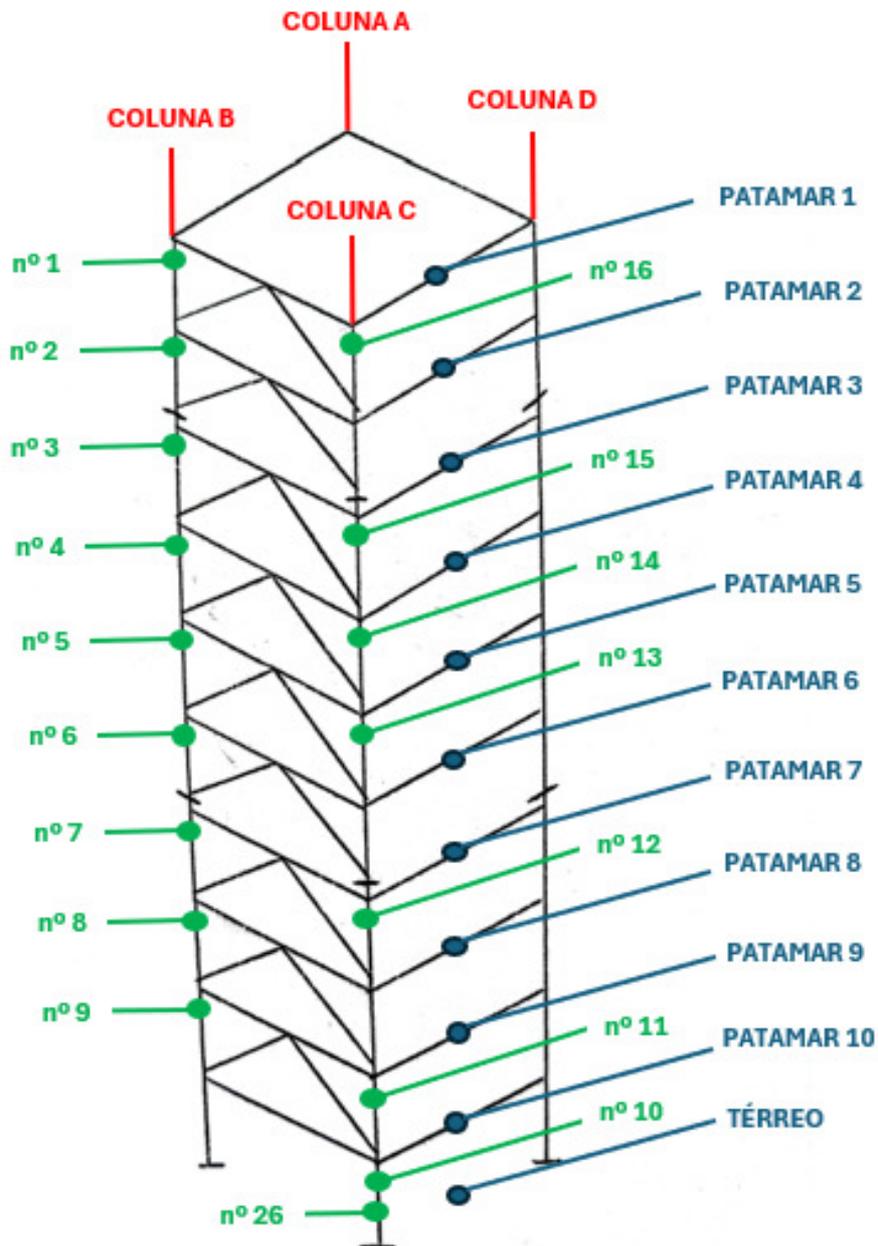
CROQUI DO ENSAIO

CLIENTE:	HINOVE	OBRA:	10091
TAG:	CHAMINÉ DO LAVADOR DE GASES	DESCRIÇÃO:	CHAMINÉ
INSPECTOR:	CELSO LEITE SAMPAIO	DATA EXECUÇÃO:	19/06/2024

LADO A-B : GALPÃO PLACA HINOVE
LADO B-C: LADO OPOSTO PÁTIO DE CAMINHÃO
LADO C-D: TANQUE DE ÁCIDO
LADO D-A : PÁTIO DE CAMINHÕES

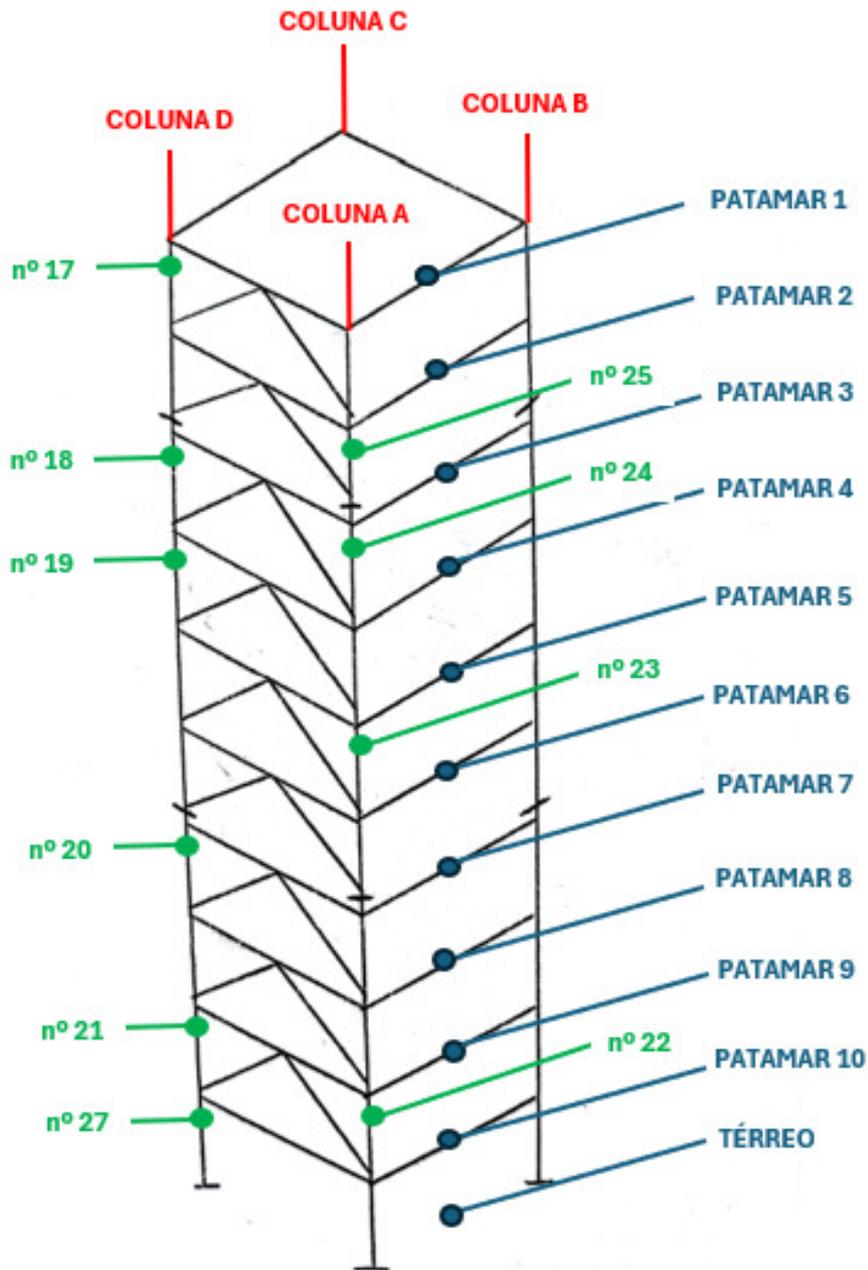
CROQUI DO ENSAIO

CLIENTE:	HINOVE	OBRA:	10091
TAG:	CHAMINÉ DO LAVADOR DE GASES	DESCRIÇÃO:	CHAMINÉ
INSPECTOR:	CELSO LEITE SAMPAIO	DATA EXECUÇÃO:	19/06/2024

LADO A-B : GALPÃO PLACA HINOVE
LADO B-C: LADO OPOSTO PÁTIO DE CAMINHÃO
LADO C-D: TANQUE DE ÁCIDO
LADO D-A : PÁTIO DE CAMINHÕES

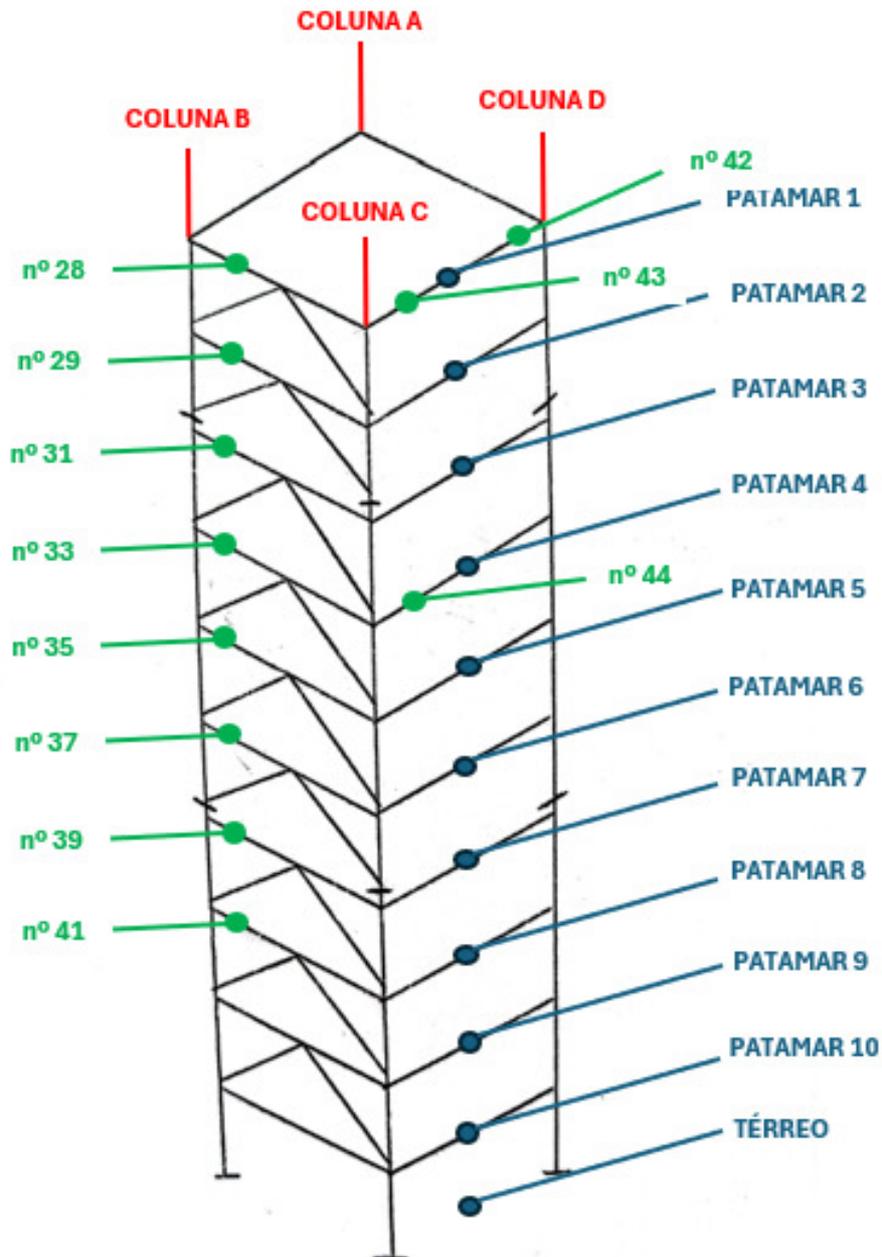
CROQUI DO ENSAIO

CLIENTE:	HINOVE	OBRA:	10091
TAG:	CHAMINÉ DO LAVADOR DE GASES	DESCRIÇÃO:	CHAMINÉ
INSPECTOR:	CELSO LEITE SAMPAIO	DATA EXECUÇÃO:	19/06/2024

LADO A-B : GALPÃO PLACA HINOVE
LADO B-C: LADO OPOSTO PÁTIO DE CAMINHÃO
LADO C-D: TANQUE DE ÁCIDO
LADO D-A : PÁTIO DE CAMINHÕES

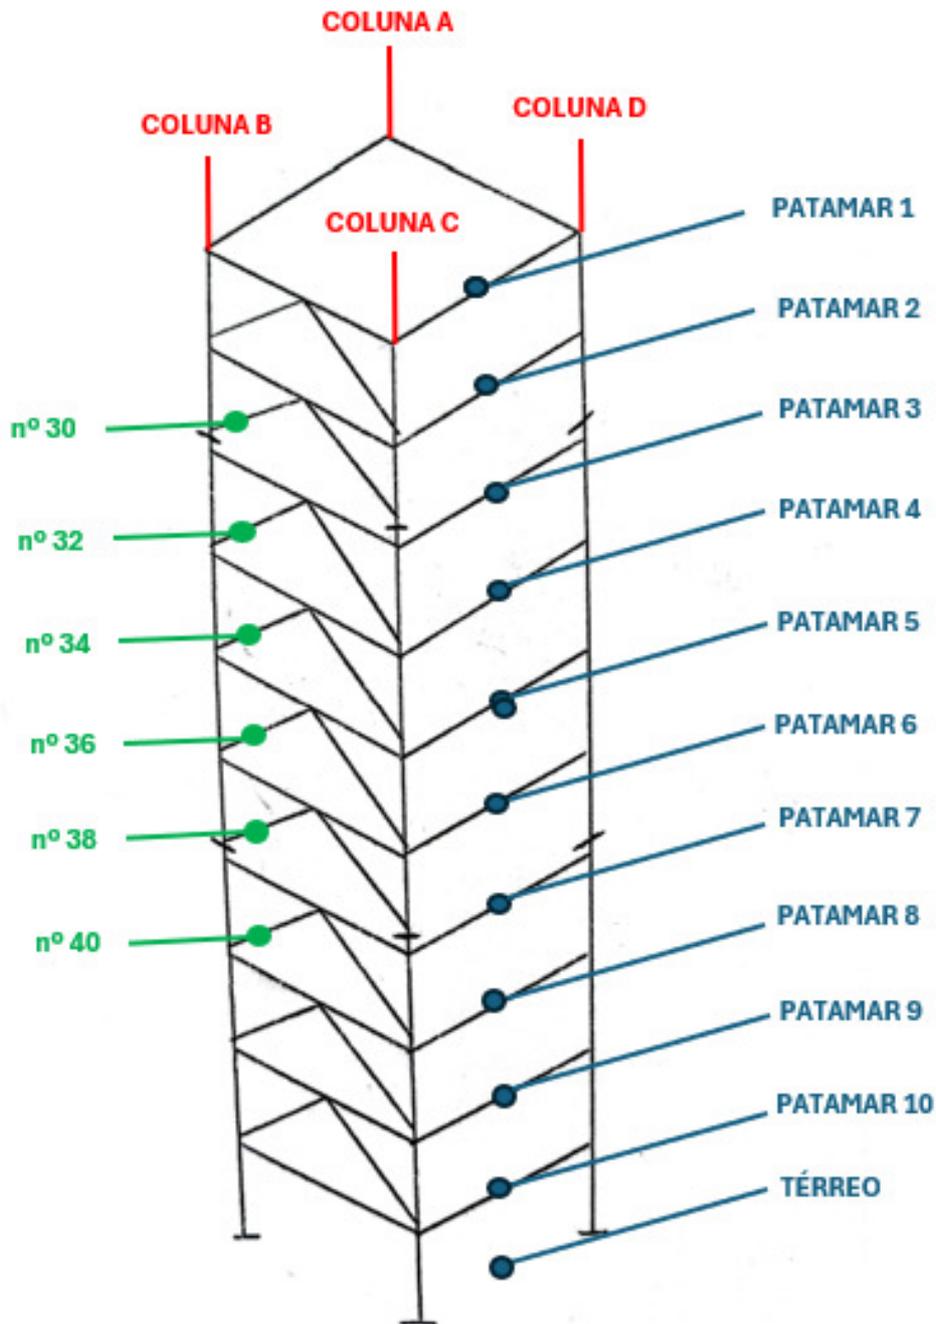
CROQUI DO ENSAIO

CLIENTE:	HINOVE	OBRA:	10091
TAG:	CHAMINÉ DO LAVADOR DE GASES	DESCRIÇÃO:	CHAMINÉ
INSPECTOR:	CELSO LEITE SAMPAIO	DATA EXECUÇÃO:	19/06/2024

LADO A-B : GALPÃO PLACA HINOVE
LADO B-C: LADO OPOSTO PÁTIO DE CAMINHÃO
LADO C-D: TANQUE DE ÁCIDO
LADO D-A : PÁTIO DE CAMINHÕES

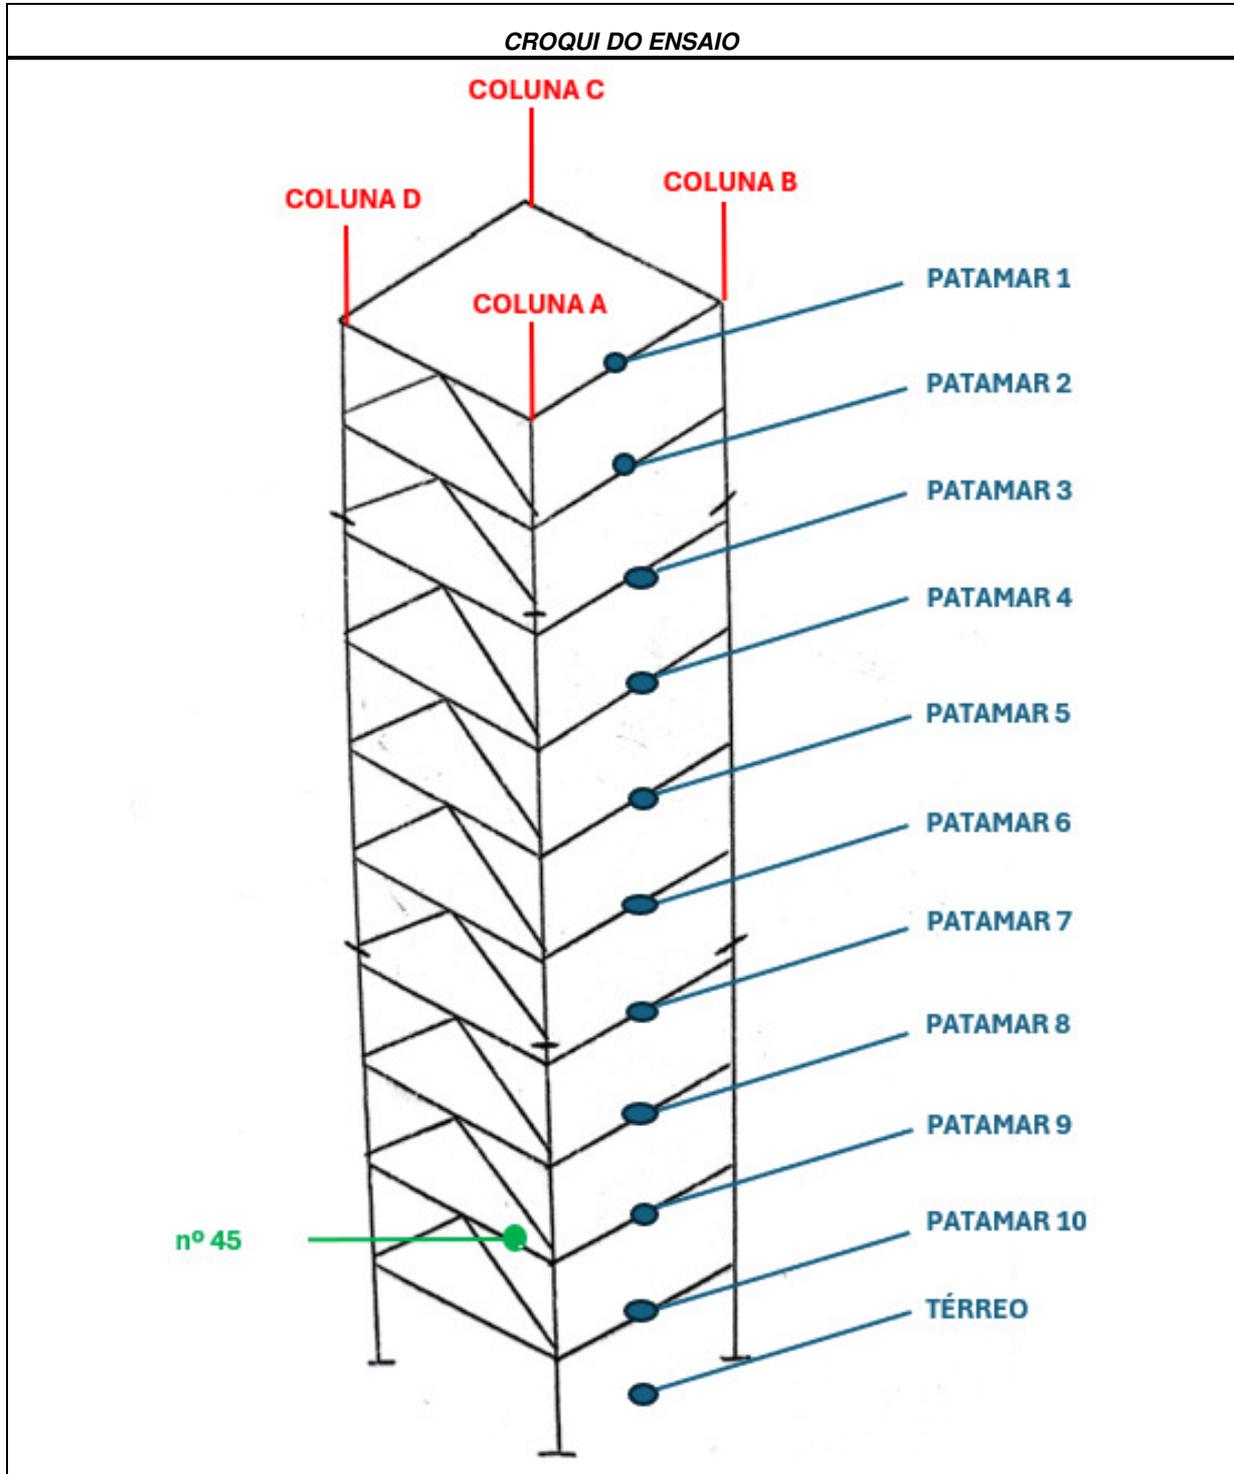
CLIENTE:	HINOVE	OBRA:	10091
TAG:	CHAMINÉ DO LAVADOR DE GASES	DESCRIÇÃO:	CHAMINÉ
INSPECTOR:	CELSON LEITE SAMPAIO	DATA EXECUÇÃO:	19/06/2024

LADO A-B : GALPÃO PLACA HINOVE
LADO B-C: LADO OPOSTO PÁTIO DE CAMINHÃO
LADO C-D: TANQUE DE ÁCIDO
LADO D-A : PÁTIO DE CAMINHÕES
