INSPEÇÃO E ENSAIOS NR-35 EM LINHA DE VIDA

RUMO - RIO CLARO

TAG: LV-RG-03

Executar Inspeções e Laudo na Linha de vida Rígida LV-RG-03, localizada no T9 para fins de certificação das atuais condições de segurança.
Detectar através das inspeções realizadas, a existência de irregularidades que possam comprometer a segurança, durante o seu funcionamento normal e seu enquadramento na legislação, quando aplicável.

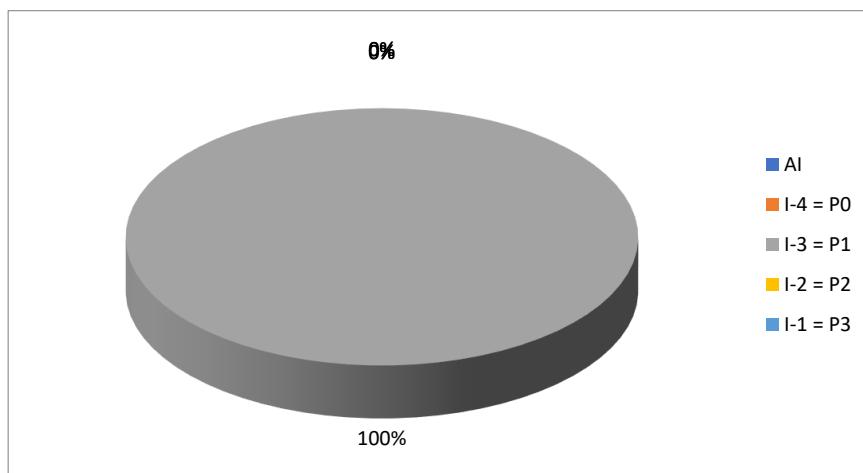
5.0 GRÁFICO DE PRIORIDADES

PRIORIDADES	TOTAL	PORCENTAGEM
AI - Ação Imediata	0	0%
P0 - Crítico	0	0%
P1 - Prioridade alta	1	100%
P2 - Prioridade média	0	0%
P3 - Prioridade baixa	0	0%

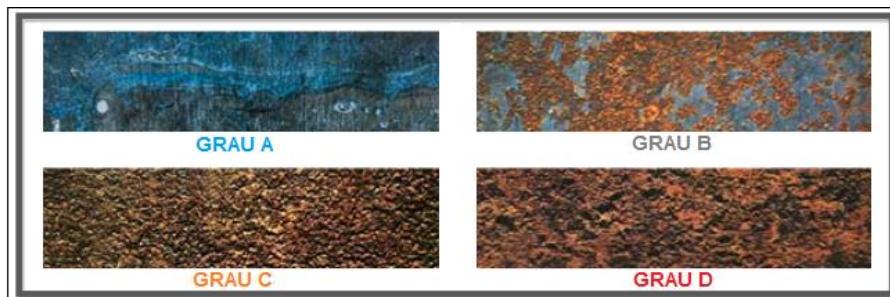
6.0 TABELA DE GRAU DE CORROSÃO

- **Grau A** – Superfície de aço com a carepa de laminação praticamente intacta em toda a superfície e sem corrosão. Representa a superfície de aço recentemente laminada, ([limpeza periódica](#)).
- **Grau B** – Superfície de aço com princípio de corrosão, quando a carepa de laminação começa a desprender-se, ([tratamento e pintura](#)).
- **Grau C** – Superfície de aço onde a carepa de laminação foi eliminada pela corrosão ou poderá ser removida por raspagem ou jateamento, desde que não tenha formado ainda cavidades muito visíveis (pites) em grande escala, ([aprovada com ressalvas](#)).
- **Grau D** – Superfície de aço onde a carepa de laminação foi eliminada pela corrosão com formação de cavidades visíveis em grande escala, ([situação reprovada](#)).

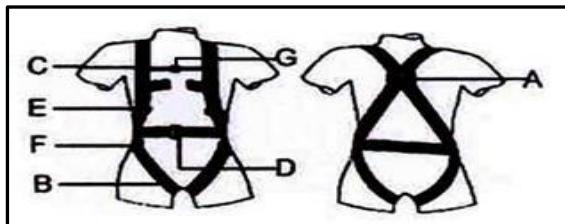
Pegue o cinturão pela argola dorsal (A). Passe os pés nos porta-coxas (B) já afivelados. Coloque os suspensórios (C), um a um pelos braços. Ajuste e trave a fivela da cintura (D). Ajuste e trave as fivelas dos suspensórios (E). Ajuste e trave as fivelas dos porta-coxas (F). Ajuste e trave a fivela secundária frontal (G).

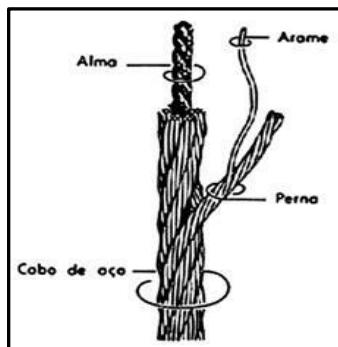
USO: Os cabos de aço utilizados nas cadeiras suspensas, guinchos e trava- quedas, são de construção 6x19, galvanizados ou inox. São 6 pernas com 19 airmes cada, torcidas em torno de uma alma de aço.

- **Medição do diâmetro:** o diâmetro do cabo de aço é aquele da sua circunferência máxima.

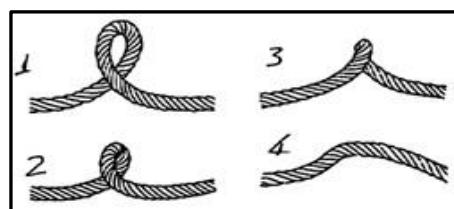
- **Manuseio do cabo de aço:** o cabo de aço deve ser enrolado e desenrolado corretamente (Figura 2), a fim de não ser estragado facilmente por deformações permanentes e formação de nós fechados (Figura 1). Se o cabo for manuseado de forma errada (Figura 3), ou seja, enrolado ou desenrolado sem girar o rolo ou o carretel, o cabo ficará torcido e formará laço. Com o laço fechado (Figura 1, posição 2), o cabo já estará estragado e precisará ser substituído ou cortado no local.

Mesmo que um nó esteja aparentemente endireitado, o cabo nunca pode render serviço máximo, conforme a capacidade garantida. O uso de um cabo com este defeito tornase perigoso podendo causar graves acidentes.
