# INSPEÇÃO E ENSAIOS NR-35 EM LINHA DE VIDA

## RUMO - RIO CLARO

**TAG: P-17**

Executar Inspeções e Laudo na Linha de vida Flexível P-17, localizada no T9 para fins de certificação das atuais condições de segurança.

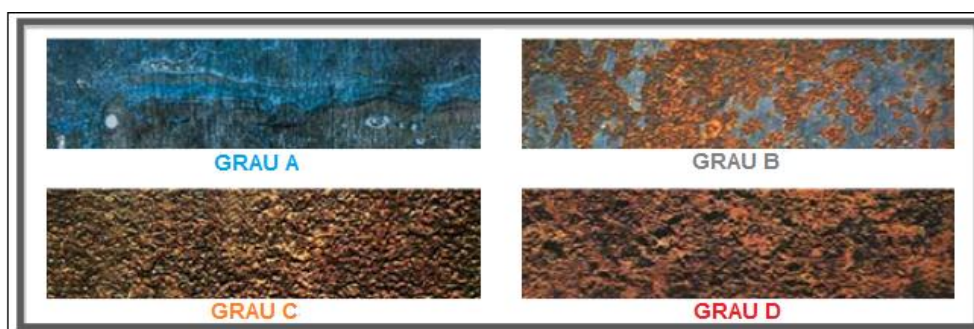
## 6.0 TABELA DE GRAU DE CORROSÃO

- **Grau A** – Superfície de aço com a carepa de laminação praticamente intacta em toda a superfície e sem corrosão. Representa a superfície de aço recentemente laminada, (limpeza periódica).
- **Grau B** – Superfície de aço com princípio de corrosão, quando a carepa de laminação começa a desprender-se, (tratamento e pintura).
- **Grau C** – Superfície de aço onde a carepa de laminação foi eliminada pela corrosão ou poderá ser removida por raspagem ou jateamento, desde que não tenha formado ainda cavidades muito visíveis (pites) em grande escala, (aprovada com ressalvas).
- **Grau D** – Superfície de aço onde a carepa de laminação foi eliminada pela corrosão com formação de cavidades visíveis em grande escala, (situação reprovada).
