INSPEÇÃO E ENSAIOS NR-35 EM LINHA DE VIDA

RUMO - RIO CLARO

TAG: P-1

Este relatório de integridade NR-35 de Linha de vida flexível segue os mais rigorosos padrões de qualidade. Os serviços aqui contidos foram previamente revisados, analisados e aprovados por um Engenheiro Mecânico e Engenheiro de Segurança do Trabalho (Profissional Habilidado NR-35).

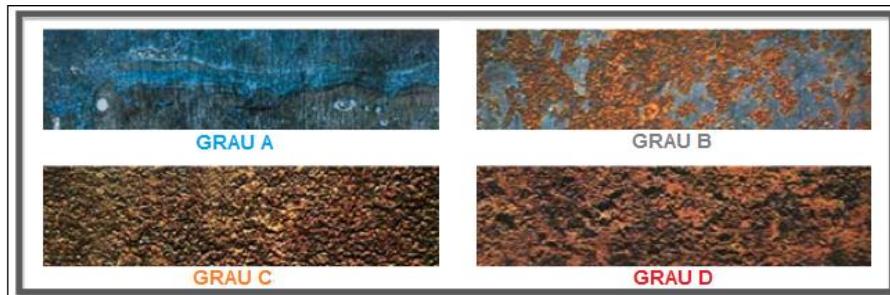
6.0 TABELA DE GRAU DE CORROSÃO

- **Grau A** – Superfície de aço com a carepa de laminação praticamente intacta em toda a superfície e sem corrosão. Representa a superfície de aço recentemente laminada, ([limpeza periódica](#)).
- **Grau B** – Superfície de aço com princípio de corrosão, quando a carepa de laminação começa a desprender-se, ([tratamento e pintura](#)).
- **Grau C** – Superfície de aço onde a carepa de laminação foi eliminada pela corrosão ou poderá ser removida por raspagem ou jateamento, desde que não tenha formado ainda cavidades muito visíveis (pites) em grande escala, ([aprovada com ressalvas](#)).
- **Grau D** – Superfície de aço onde a carepa de laminação foi eliminada pela corrosão com formação de cavidades visíveis em grande escala, ([situação reprovada](#)).
