NR-29 LAUDO E INSPEÇÃO EM EQUIPAMENTOS

TECON SUAPE S/A

YC-06

Este relatório de integridade NR-29 do Guindaste De Pátio segue os mais rigorosos padrões de qualidade. Os serviços aqui contidos foram previamente revisados, analisados e aprovados por um Engenheiro Mecânico e Engenheiro de Segurança do Trabalho

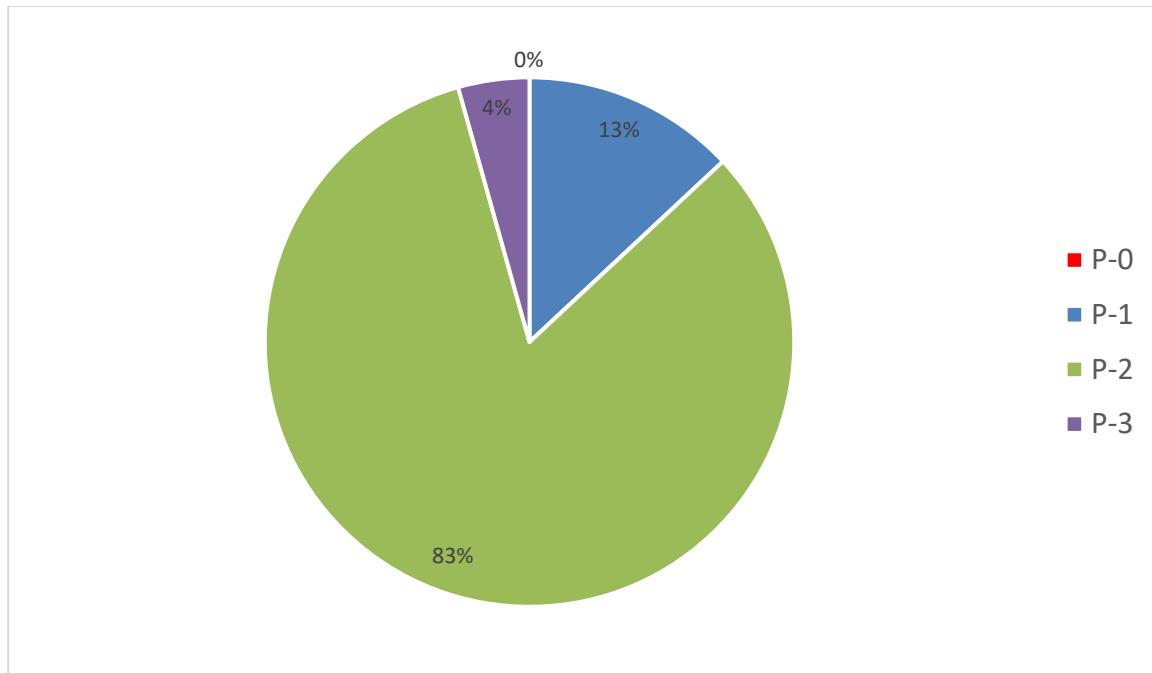
6.0 GRAFICO DE INFRAÇÕES

INFRAÇÃO (NR-28)	TOTAL	PORCENTAGEM
P-0	0	0%
P-1	3	13%
P-2	19	83%
P-3	1	0%
