NR-29 LAUDO E INSPEÇÃO EM EQUIPAMENTOS

TECON SUAPE S/A

YC-08

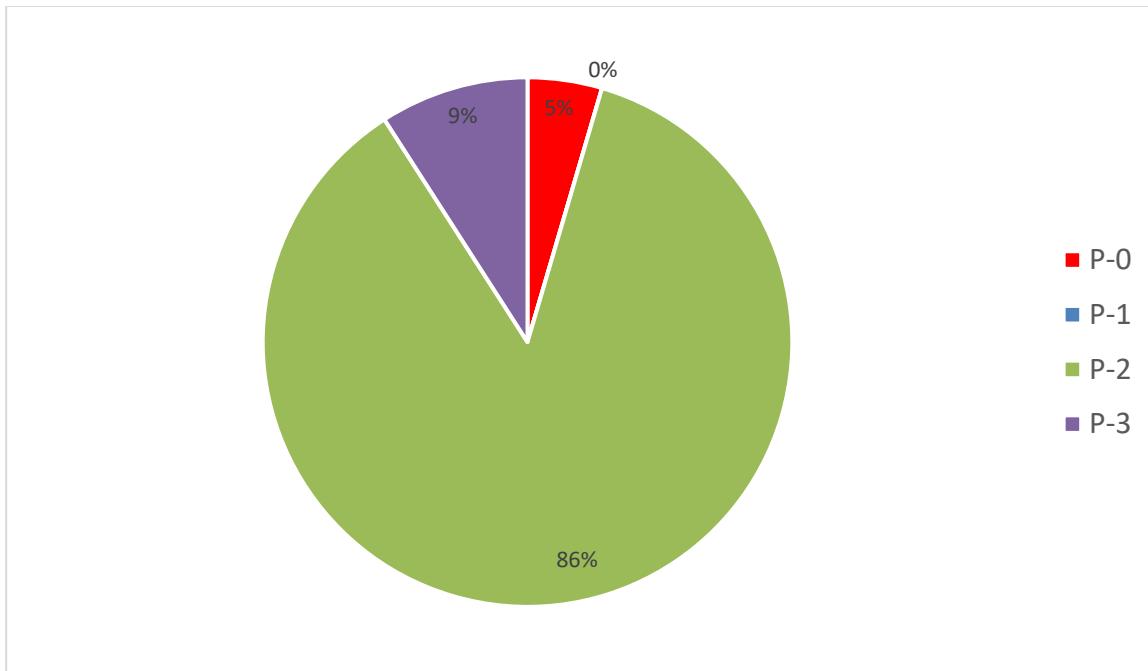
6.0 GRAFICO DE INFRAÇÕES

INFRAÇÃO (NR-28)	TOTAL	PORCENTAGEM
P-0	1	5%
P-1	0	0%
P-2	19	86%
P-3	2	9%
