NR-29 LAUDO E INSPEÇÃO EM EQUIPAMENTOS

TECON SUAPE S/A

YC-09

Este relatório de integridade NR-29 do Guindaste de Pátio segue os mais rigorosos padrões de qualidade. Os serviços aqui contidos foram previamente revisados, analisados e aprovados por um Engenheiro Mecânico e Engenheiro de Segurança do Trabalho (Profissional Lealmente Habilitado NR-29).

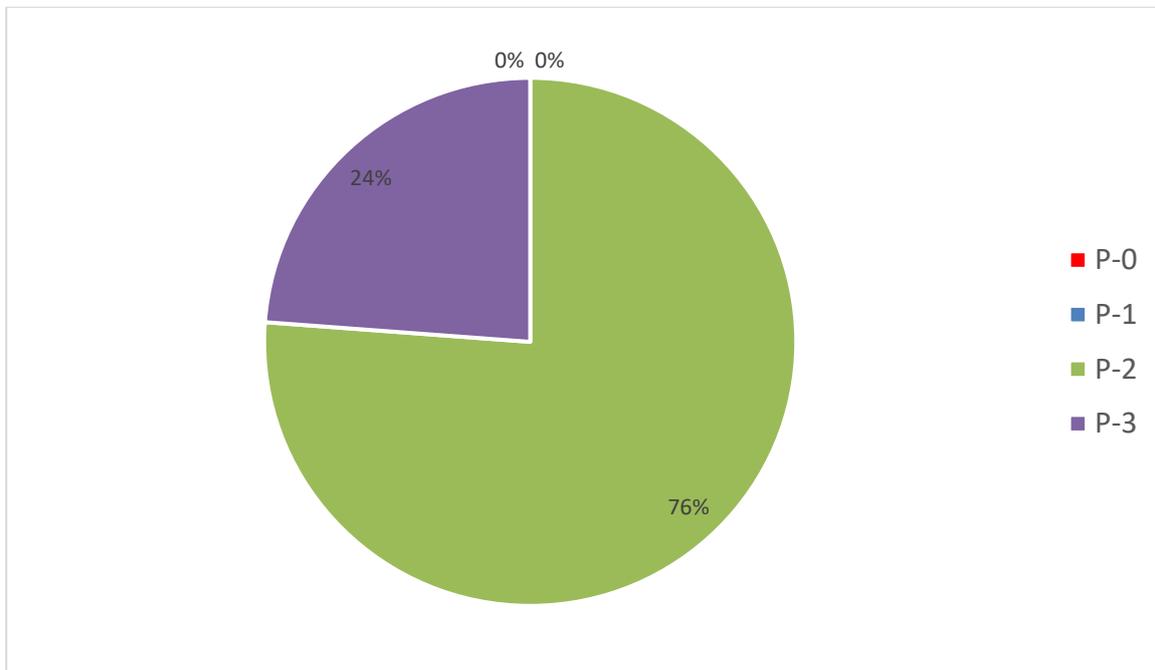
6.0 GRAFICO DE INFRAÇÕES

INFRAÇÃO (NR-28)	TOTAL	PORCENTAGEM
P-0	0	0%
P-1	0	0%
P-2	16	24%
P-3	5	76%
