NR-29 LAUDO E INSPEÇÃO EM EQUIPAMENTOS

TECON SUAPE S/A

YC-10

Este relatório de integridade NR-29 do Guindaste de Pátio segue os mais rigorosos padrões de qualidade. Os serviços aqui contidos foram previamente revisados, analisados e aprovados por um Engenheiro Mecânico e Engenheiro de Segurança do Trabalho (Profissional Lealmente Habilitado NR-29).

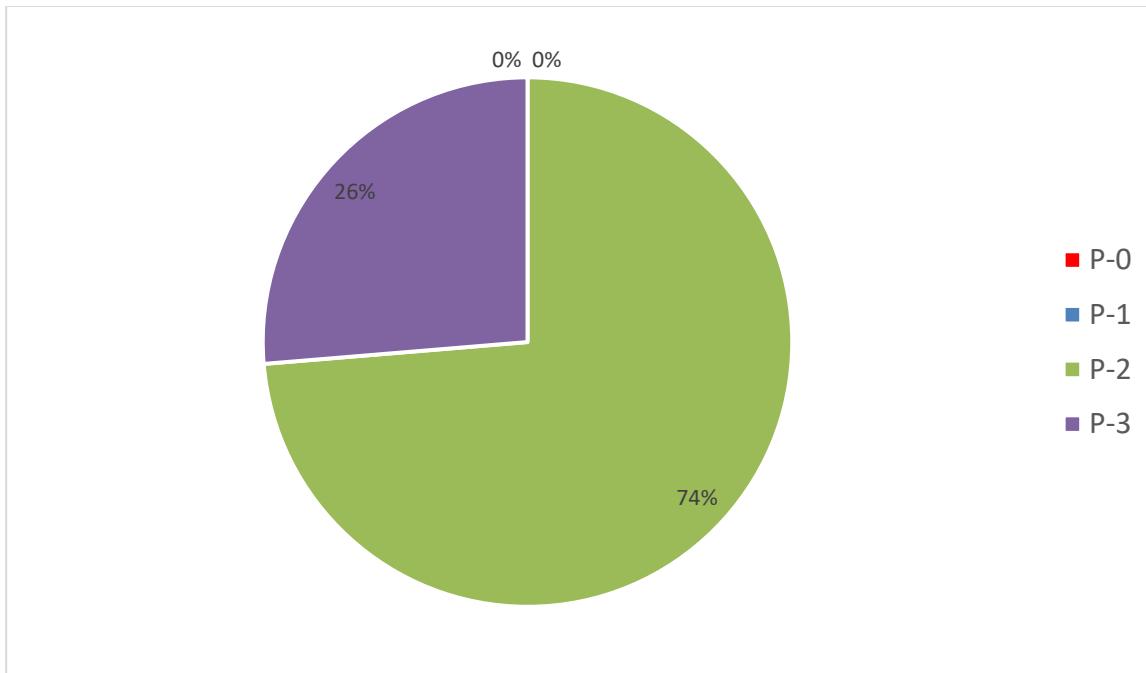
6.0 GRAFICO DE INFRAÇÕES

INFRAÇÃO (NR-28)	TOTAL	PORCENTAGEM
P-0	0	0%
P-1	0	0%
P-2	14	76%
P-3	5	24%
