## **INSPEÇÃO DE INTEGRIDADE CONFORME NR-11 E NR-29**

### **PONTE ROLANTE DUPLA-VIGA PR-01**

### **GB TERMINAIS BRASIL.**

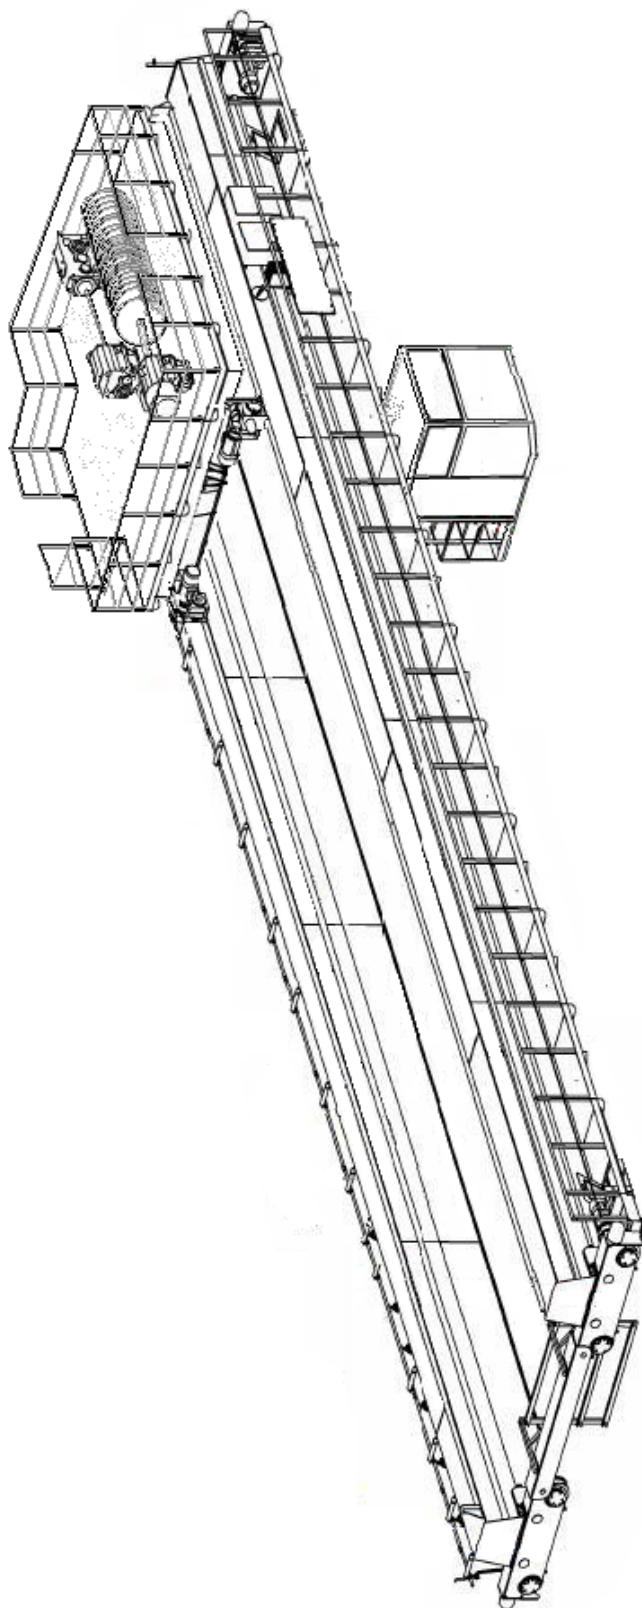
## **CROQUI DA PONTE ROLANTE**

*Este croqui foi elaborado através de montagens e utilizado apenas como referencia.*
