Certificado de Calibração: 5894/24

DESCRIÇÃO: Válvula de Alívio
MODELO: VS-500-1
NÚMERO DO LACRE: 0000239
BALANCEADA: Não
PRESSÃO DE ABERTURA: 8 kgf/cm²
SELO UV: Não

IDENTIFICAÇÃO - TAG: VS-001 - VP-01
FABRICANTE: Fluid Controls
NÚMERO DE SÉRIE: 231802
CONEXÃO: 1.1/2"
FLUÍDO TESTE: Água
VAZÃO: Nada Consta

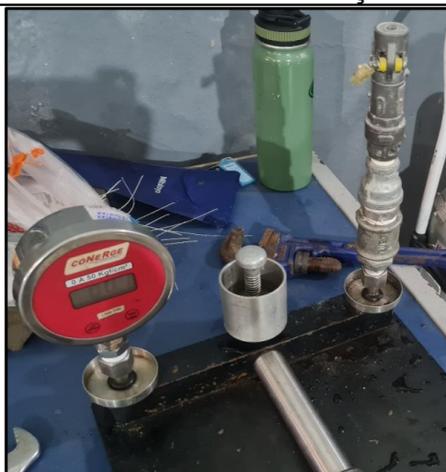
9.2 - DURANTE A CALIBRAÇÃO

Padrão (VC) (Kgf/cm ²)	Leitura 1 (Kgf/cm ²)	Leitura 2 (Kgf/cm ²)	Leitura 3 (Kgf/cm ²)	Média	Tendência	Incerteza	Tendência + U95
-	-	-	-	-	-	(U95)	-
8,00	8,10	8,20	8,50	8,27	0,27	0,54262	0,80929

Pior tendência = -0,27

Pior incerteza (U95) = 0,54262 kgf/cm²; Veff = 2,00693; K = 4,51098

Pior |tendência+U95| = 0,80929 kgf/cm²

Nota Técnica: Conforme foi verificado que a válvula abriu com pressões maiores que a especificada pela PMTA, foi necessário ajustar a mesma para pressão de abertura igual a PMTA.
