LALLEMAND	LALLEMAND - PIRACICABA-SP	
		Relatório 11-0342	Página 1
RELATÓRIO DE INSPEÇÃO NR-11		Obra 10096	Revisão 0

INSPEÇÃO CONFORME NORMA REGULAMENTADORA Nº 11

Talha Catraca 0,75T - Nova 2

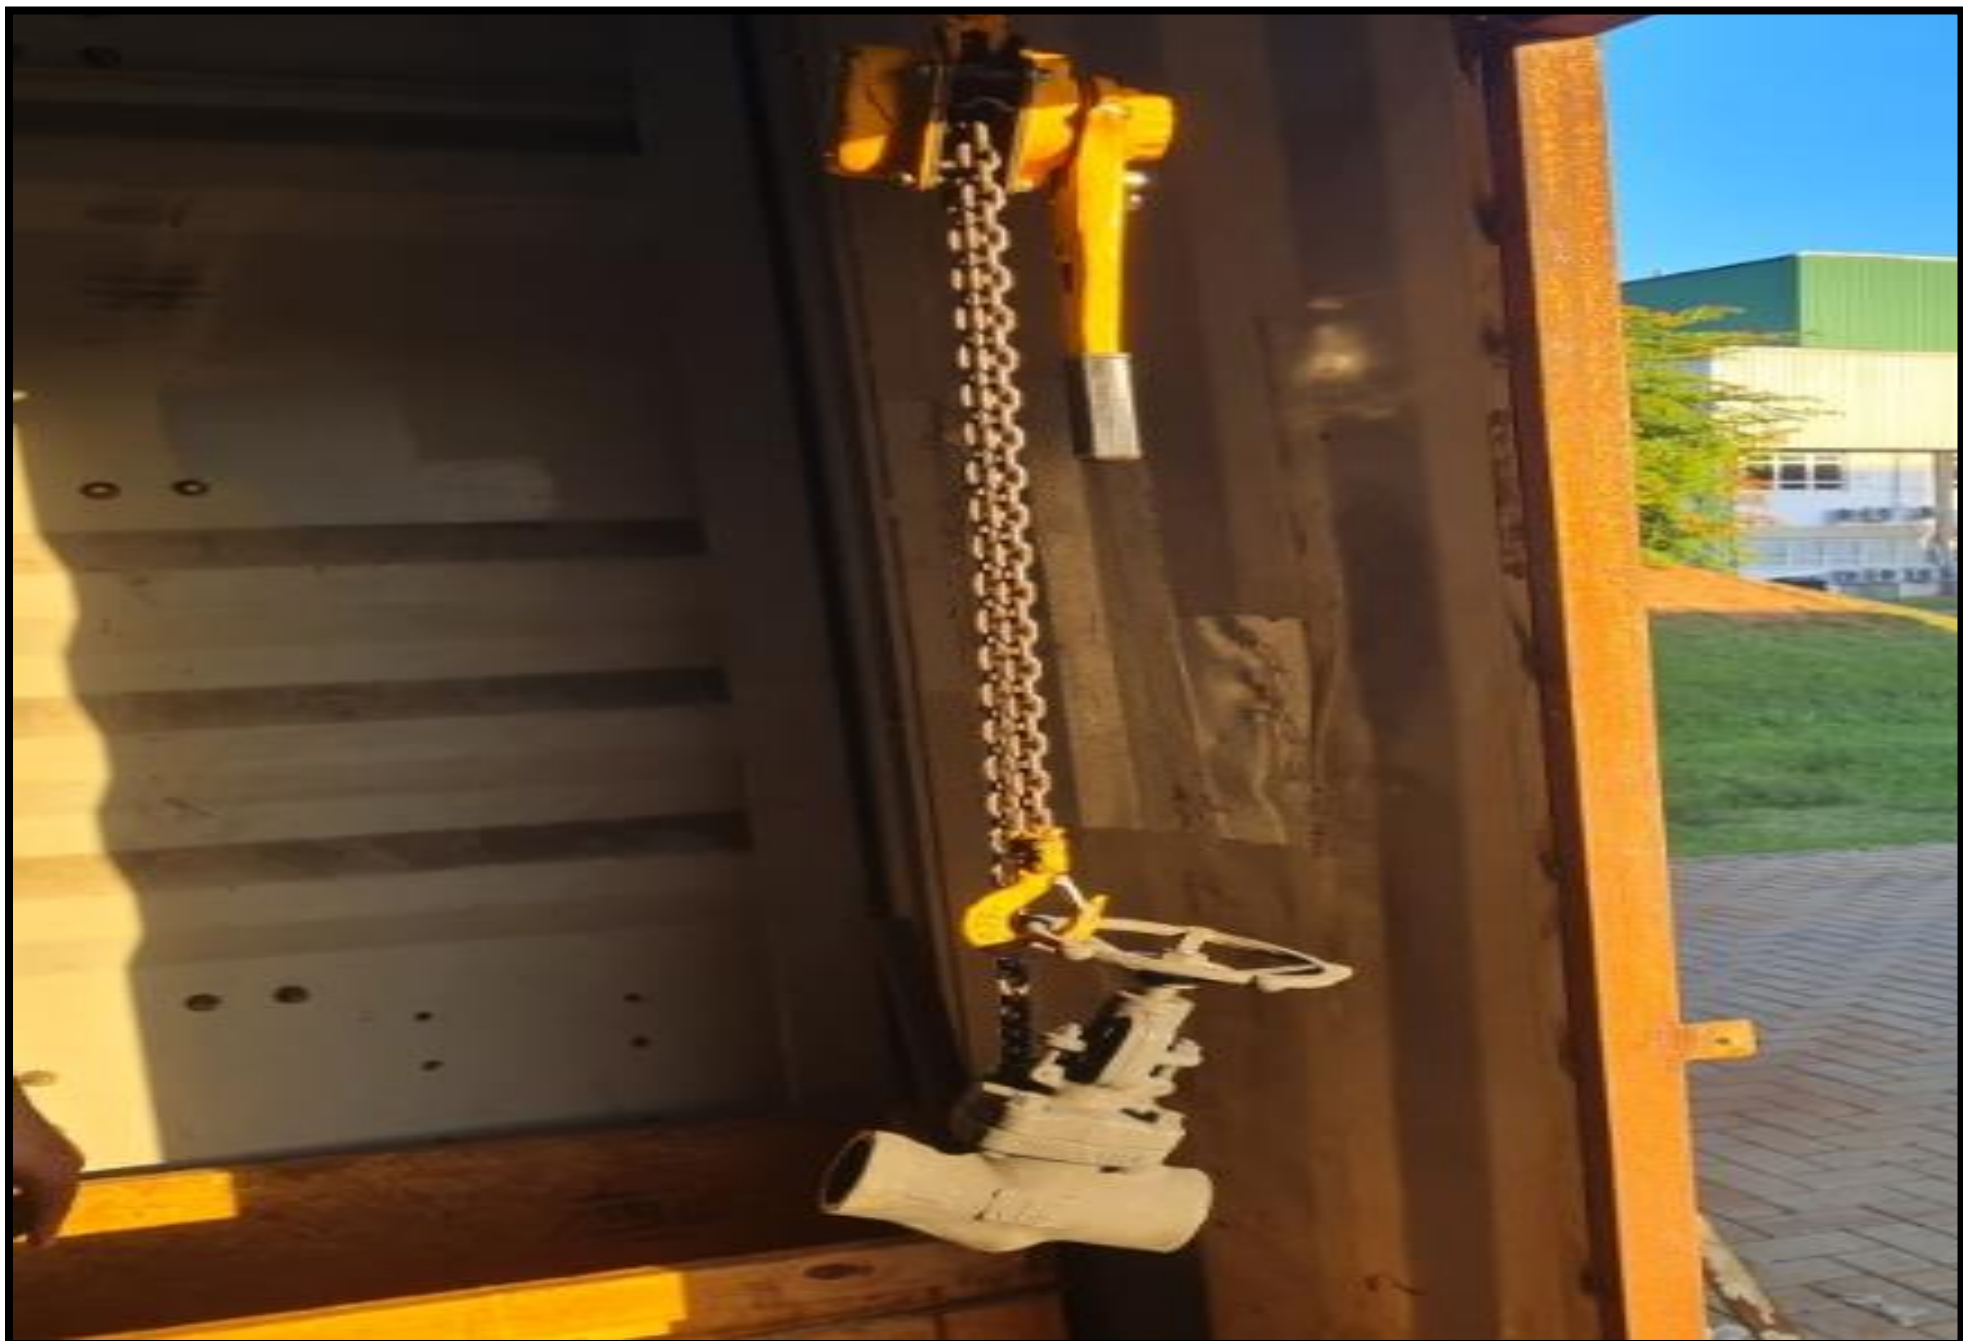
Foi realizado Teste de Carga Operacional na Talha Catraca 0,75 nova2
LAUDO : APROVADO

No dia 05/06/2024 foi realizado o Teste de Carga Operacional, onde foi levantado uma ferramenta do processo de fabricação durante cinco minutos obtendo resultados satisfatórios.
